## *ISPEZIONE TERMOGRAFICA*

*Corso Tassoni 62-64-66*

*relazione n. 03/09*

*Grugliasco, 29 Luglio 2009*

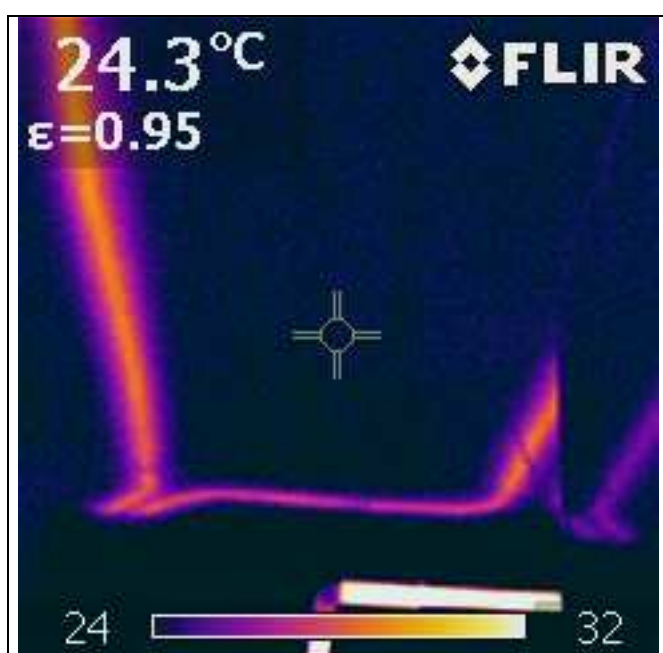
tmq 5 ufficio ingresso

superficie radiante mancante

*Al piano terra nei locali RTV è stata rilevata una superficie radiante ridotta nell'area ingresso alla quale non può essere attribuita la causa dei reclami.*
