ISPEZIONE TERMOGRAFICA

Corso Galileo Ferraris

relazione n. 02/10

Grugliasco, 10 Febbraio 2010

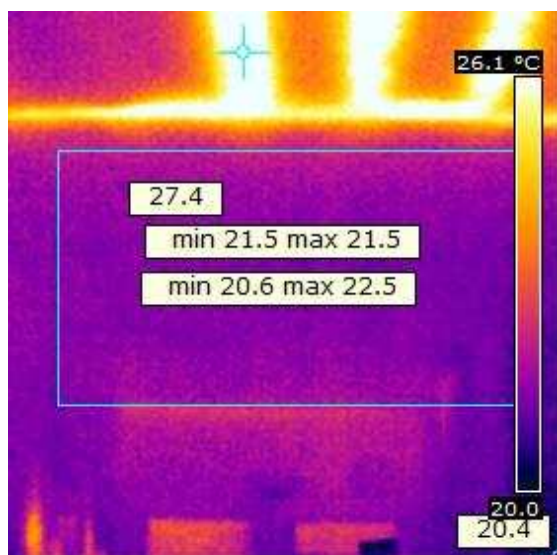
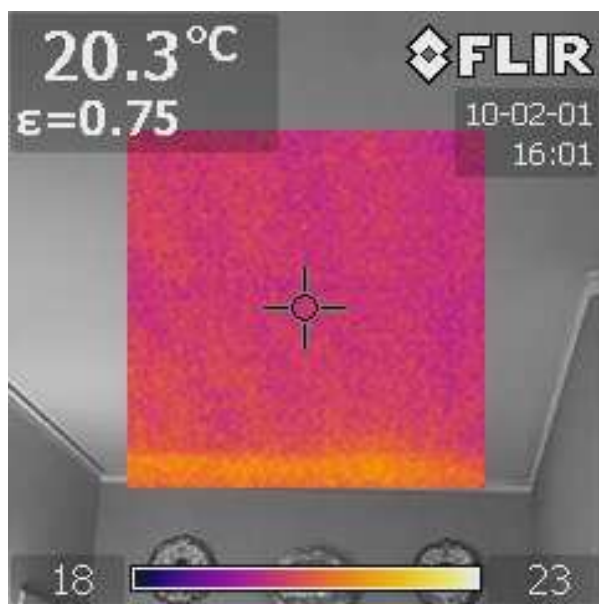
tmq 1 salone- ingresso principale pannelli a soffitto

Non sono visibili pannelli radianti in funzione

(vedi tav 23 TMG1)

Le verifiche delle superfici radianti descritte nel progetto impianto tipo tav. 23 hanno dato esito positivo tranne che nei termogrammi descritti ai punti 6.1.1- 6.1.2-6.1.3- 6.1.4- 6.1.6 . Queste inefficienze sono causa di ostruzioni totali sulle tubazioni che non consentono la regolare circuitazione del fluido termovettore.

-opere murarie di demolizione parete intorno alla cassetta porta valvole nelle aree elencate da 6.1.1 a 6.1.6 (sportello ingresso camere TMG 7 , sportello camera ospiti TMG 3)

- tentativo di eliminazione ostruzioni totali mediante impiego di sonde e pompe ad alta pressione

- sostituzione delle valvole nella cassetta collettori alloggio Sig.ra Scuro (ingresso, camera , sala ospiti) con inserimento di T per eventuale lavaggi circuito .

-tentativo di disostruzione tubazioni praticando una pulizia localizzata dei circuiti (vedi punti da 6.1.1 a 6.1.5) con appositi prodotti disincrostanti.

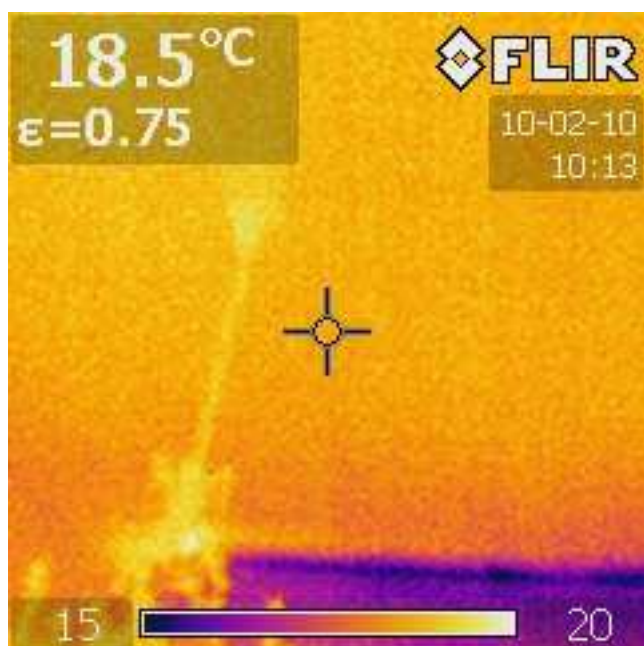
tmg 2 camera ospiti 1 soffitto

Come da progetto pannelli (vedi pianta allegata TMG2) il circuito oggetto del termogramma non è attivo

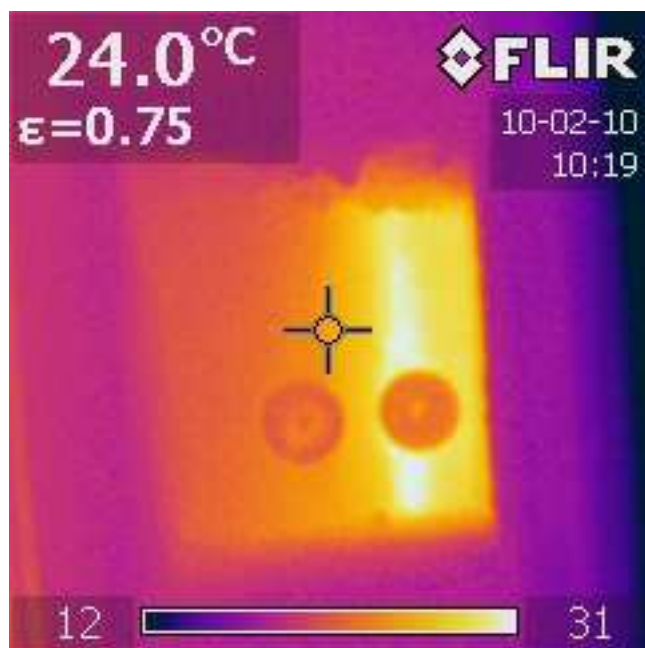
Tmq3 collettore camera ospiti 1

La valvola a sinistra chiude il passaggio del fluido ai circuiti di pertinenza elencati ed evidenziati nella pianta allegata (TAV 23 – TMG 3). Tale valvola si presenta aperta ma mediante termografia si nota la mancanza di passaggio di acqua calda .Inoltre al di sotto di questa si presenta un secondo sportello contenente la valvola di sezionamento pannello a parete (attivo).

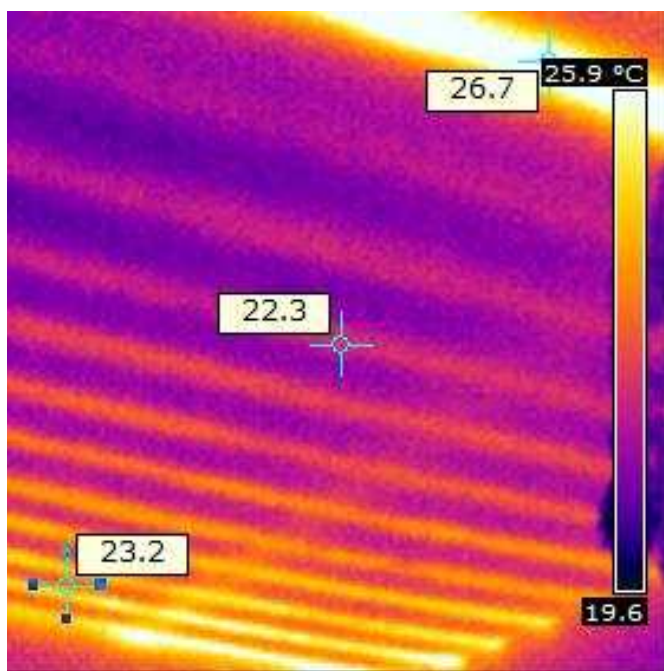
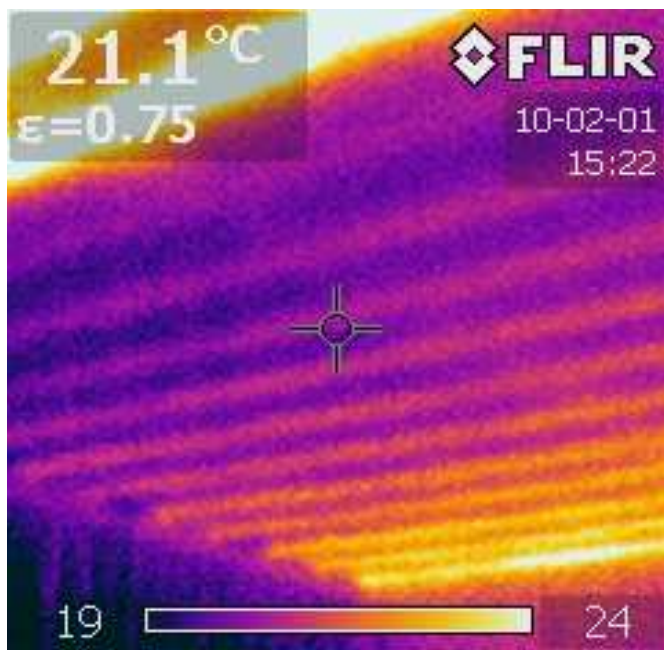
tmg 4 Salone

Il circuito in questione (vedi TMG 4 e TMG 5 tav 23 allegata) presenta una riduzione di temperatura di funzionamento

Collegati a collettore ingresso vedi TMG 7

Per quanto le valvole presentino un regolare passaggio di acqua calda il circuito evidenziato con termogramma descritto al punto 6.1.4 (TMG 4-TMG 5) delinea delle probabili ostruzioni parziali sul circuito

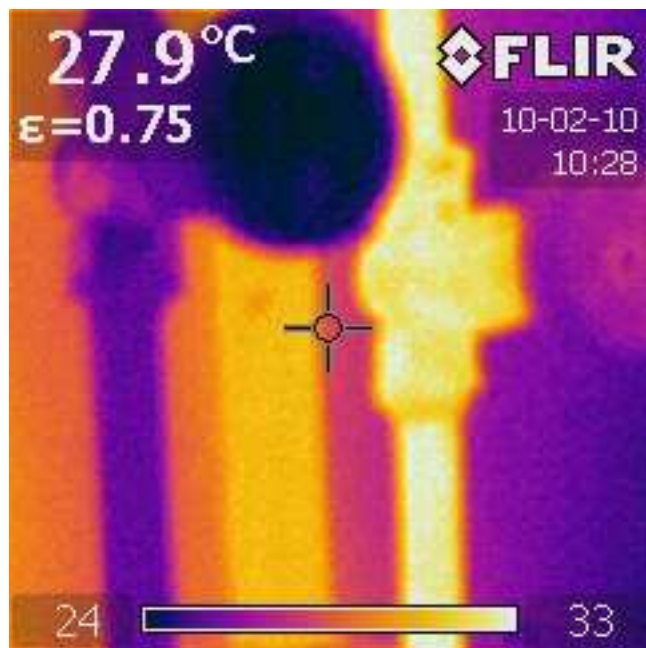
tmg 6 collettore camera Scuero

La valvola di sinistra si presenta aperta a vista ma priva di circolazione. In base a quello verificato nella Tav. 23 le valvole oggetto del termogramma servono i pannelli a parete della camera Scuero (rilevati funzionanti) e quelli ad integrazione del bagno a parete (inattivi)

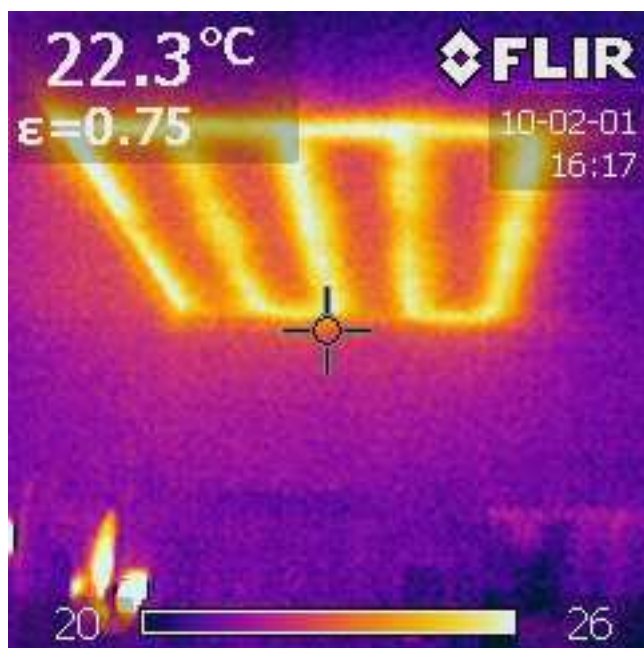
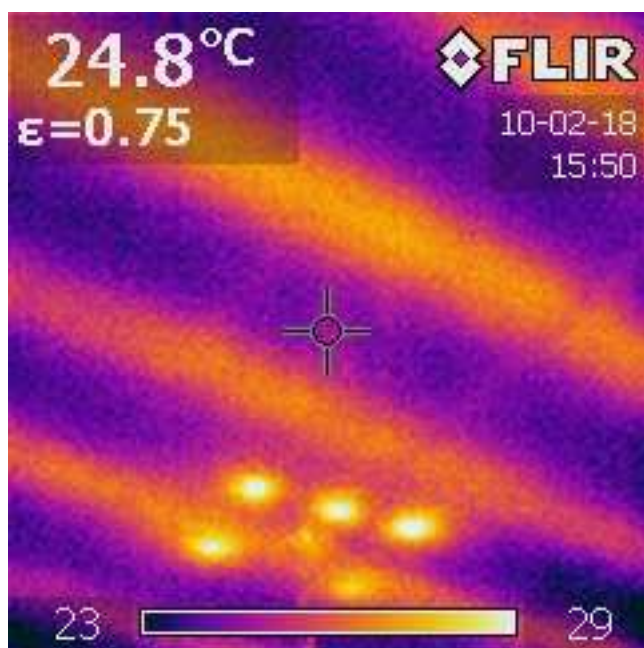
tmg 1 salone- ingresso principale

visibili pannelli radianti in funzione

(vedi tav 23 TMG1) come anche in camera da letto

(vedi termogramma sotto riportato)

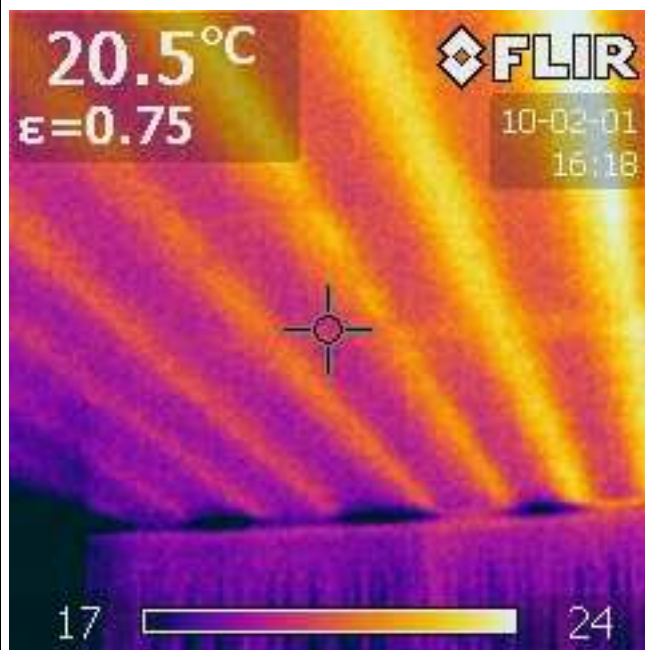
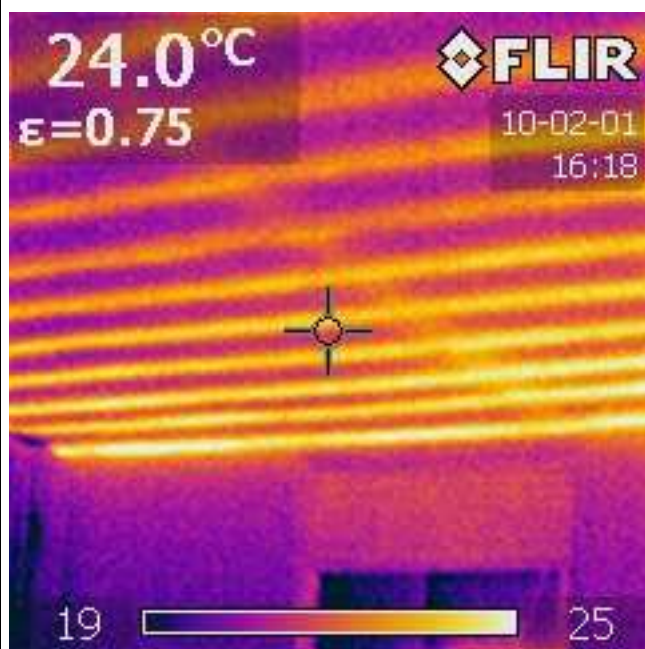
tmg 4 Salone

Il circuito in questione (vedi TMG 4 e TMG

5 tav 23 allegata) presentano regolare

funzionamento

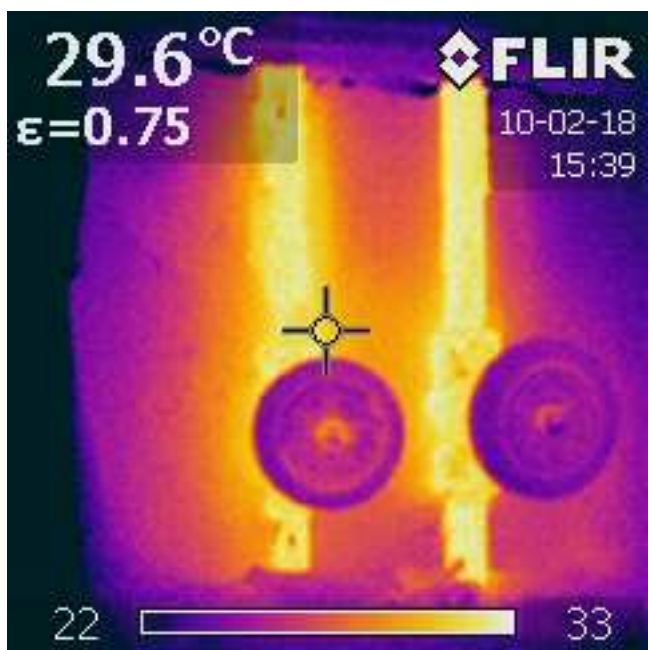
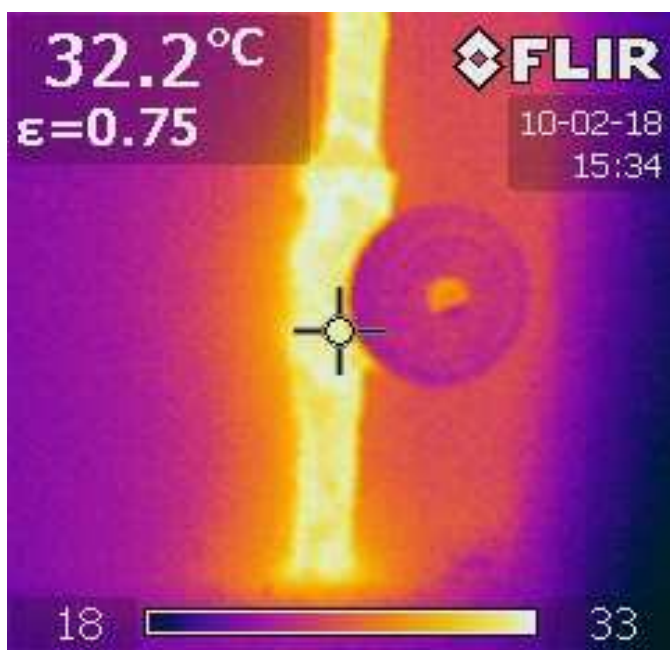
tmg 3 collettore camera Balbo

**visibile passaggi di fluido termovettore in
entrambe le valvole sia nello sportello in
alto che in basso (vedi termogramma sotto)**
